DECYZJA nr 2204/2023

Pozwolenie na prowadzenie prac konserwatorskich, prac restauratorskich przy zabytku

PROGRAM PRAC KONSERWATORSKICH

OLTARZ GŁÓWNY p.w. św. Barbary
z kościoła pw. Św. Barbary w Borzogniewie

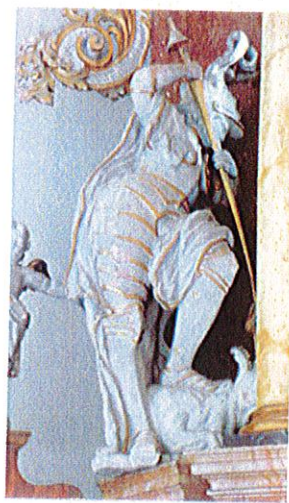
Rzeźba św. Jerzego

Struktura ołtarzowa prostokątna, kulisowa, posadowiona na dwukondygnacyjnym wysokim cokole zwieńczonym gzymsem. Flankowana pojedynczymi kompozytowymi kolumnami ustawionymi na wysokich cokołach i ażurowanymi uszakami. Ściany cokołów i postumentów dekorują prostokątne płyciny. W centrum obraz św. Barbary ukazującej się dzieciom (1910 r.?), ujęty trumą o wyciętych dolnych narożach i wyładowaną górą wysokim łukiem nadwieszonym. Po bokach na wolutowych konsolach figury: św. Jerzy walczący ze smokiem, św. Barbara, św. Katarzyna, św. Erazm. Kondygnacje zamyka wysokie belkowanie złożone z architrawu, fryzu dekorowanego motywami muszli, suchych wici akantu, główkami aniołków i wydatnego gzymsu, wyładowane na osi w formie łuku. Na skrajach belkowania figury św. Jana Ewangelisty i Jana Chrzciciela. Zwieńczenie o rozbudowanej przestrzennej kompozycji. Bramki prostokątne zamknięte łukiem pełnym, z umieszczonym na osi puttami.

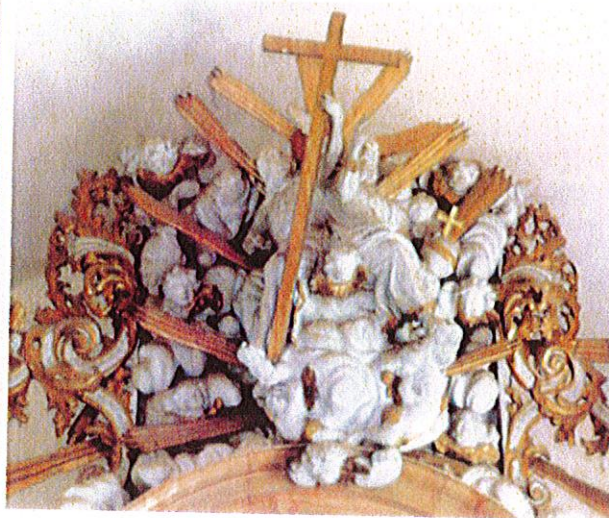
Scena centralna zwieńczenia z Bogiem Ojcem i Chrystusem

Zwieńczenie o rozbudowanej przestrzennej kompozycji, symetrycznie zakomponowane przedstawienie tronującego Boga Ojca i Chrystusa na obłokach. Bóg ukazany jako brodaty starzec, z prawą ręką wzniesioną w geście błogosławieństwa, lewą przytrzymuje kulę ziemską. Odziany w długą szatę opadającą na boscie stopy, zapinaną z przodu o długich, wąskich rękawach. Chrystus zajmuje prawą stronę kompozycji. Głowę unosi ku górze, wzrok kierując na duży drewniany krzyż, który podtrzymuje lewą ręką. Ukazany jest z odkrytym torssem. Biodra i nogi osłania suknią. W tle strefa obłoków, z których wyłaniają się aniołki i przez którą przechodzi promienista gloria. Po bokach uszaki z suchej wici akantu przeplecionej banderolą.

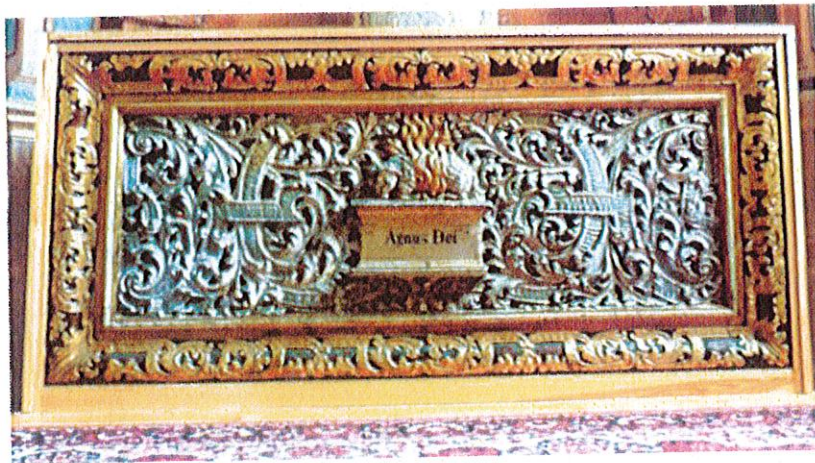
Antependium w formie prostokątnej płyciny wypełnionej suchą wicią akantu i przeplecionej z nią banderolą. W centrum przedstawienie Agnus Dei. Płycinę ujmują szeroka rama pokryta suchym akantem, motywem kwiatowym i banderolą. Ornament płyciny – srebrny, Agnus Dei – srebrno-złoty, rama - brązowa ze złotym ornamentem.

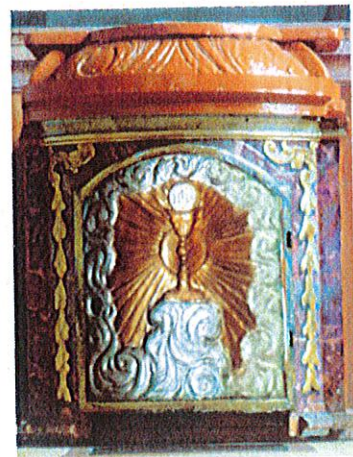
Tabernakulum architektoniczne w formie ozdobnej szafki, jednokondygnacyjne, jednoosiowe, zwieńczone formą ściętej kopułki. Kompozycja symetryczna dośrodkowa. Ściana czołowa złożona na wycinku koła. Drzwiczki prostokątne, jednoskrzydłowe, zamknięte łukiem nadwieszonym, z prostokątną płyciną powtarzającą ich kształt. W centrum płyciny motyw kielicha z hostią. Kielich ujęty promienistą glorią i otoczony kłębiastymi chmurami. Po bokach drzwiczek element stylizowanej wici roślinnej i kampanulli. Kopułka dekorowana kimationem. Kolorystyka ścianki czołowej naśladuje marmoryzację. Kielich, gloria i elementy roślinne w kolorze złota, chmury białe. Tabernakulum zapewne było zwieńczone, być może rzeźbą leżącego baranka, krzyża lub księgi. Brak informacji na ten temat, na zdjęciach archiwalnych element ten jest słabo widoczny.

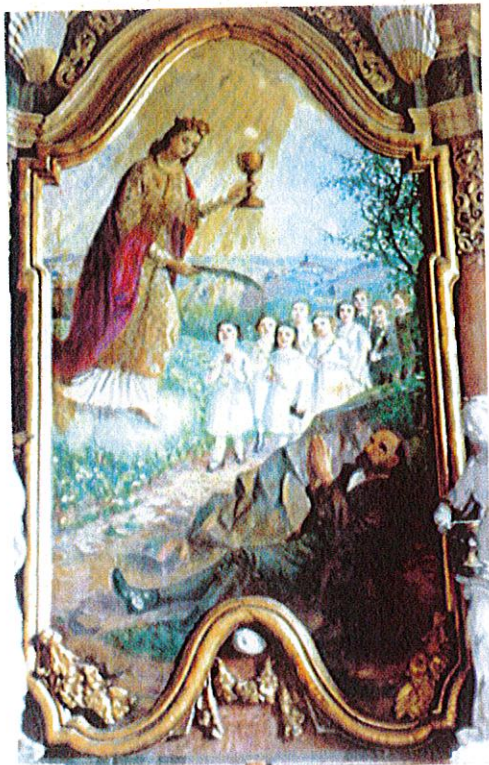
Obraz w kształcie stojącego prostokąta, niepierwotny ujęty wtórnie ramą z pierwotnej kompozycji malarskiej. Scena rozgrywa się w krajobrazie wiejskim. Na pierwszym planie, na polnej drodze, grupa dzieci wracająca z pobliskiego kościoła. Dziewczynki w białych sukienkach z zielonymi wiankami na głowie. Chłopcy w czarnych ubraniach. Dzieci w dłoniach trzymają umajone świece. Ukazana w białym obłoku, w złotej poświacie święta zajmuje prawą górną część kompozycji. W prawej dłoni trzyma liść palmy, w lewej kielich z hostią. Ubrana w długą, białą szatę spodnią i nałożoną na nią złotą haftowaną suknię, na ramiona narzucony ma długi czerwony płaszcz, przewieszony przez prawe przedramię. Włosy ma rozpuszczone, na głowie koronę. W dolnej lewej części kompozycji umieszczona jest postać odpoczywającego mężczyzny, obok którego leży plecak i laska, mężczyzna ubrany w białą koszulę, płaszcz i bryczesy. Na nogach ma trzewiki, ręce złożone w geście modlitwy, wzrok skierowany w kierunku świętej. W głębi obrazu widać wijącą się drogę, zabudowania wsi i stojący na wzgórzu kościół. Obraz utrzymany w jasnej tonacji kolorystycznej.

W dolnym lewym rogu sygnatura: A. Grev

Obraz w dobrym stanie, pociemniały zakurzony. Miejscowo widoczne osłabione napięcie płótna na krosnach. Widoczne ubytki jest warstwy malarskiej w partiach malowanych impastami. Krosna pociemniałe, brudne ze śladami działań owadów, bark widocznych świeżych kopczyków, po zerowaniu owadzych szkodników drewna. Werniks zabezpieczający poźółtkły.

1. Demontaż obrazu i wstępne oczyszczenie z brudu, zabezpieczenie odspojeń warstwy malarskiej (bibułka japońska, metyloceluloza)
2. Zdjęcie płótna z krosien.

3. Oczyszczenie odwrocia płótna, przy życiu metod mechanicznych za pomocą noży szewskich i skalpeli chirurgicznych
4. Oczyszczenie lica obrazu z brudu środkami powierzchniowo-czynnymi stopując działanie środka terpentyną.

5. Usunięcie wtórnych werniksów i przemalowań środkami ustalonymi na podstawie prób.
6. Likwidacja zniekształceń obrazów przez prasowanie ich na stole próżniowym lub niskociśnieniowym ewentualnie wraz z konsolidacją warstw technologicznych obrazów. Uzupełnienie drobnych ubytków podobrazia.

7. Uzupełnienie ubytków zaprawy kitem kredowo-klejowym lub akrylowym. Opracowanie powierzchni uzupełnień zgodnie z fakturą otoczenia.
8. Podmalowanie kitów w kolorze zgodnym z kolorem zaprawy pierwotnej przy użyciu farb akrylowych lub akwarelowych.

9. Naciągnięcie obrazu na krosno.
10. Powleczenie lica obrazów werniksem damarowym retuszującym.
11. Uzupełnienie ubytków warstwy malarskiej, scalając farbami olejnymi Rembrandt i Talens, odsączonymi z nadmiaru oleju na bibułce z werniksem damarowym jako spoiwem.

12. Werniksowanie końcowe werniksem damarowym przez powlekanie pędzlem i werniksem matowym w areozolu Talens.
